| 1 | Nr ewidencyjny (JNI): | 14090046 | 5 | JAD: | Zarząd Dróg Powiatowych w Kamieniu Pomorskim |
| 2 | Numer drogi: | 1025Z | 6 | Najbliższa miejscowość: | Szumiąca |
| 3 | Kilometraż: | 10+977 | 7 | Rodzaj i nazwa przeszkody: | rzeka Niemica |

z przeglądu rozszerzonego obiektu mostowego

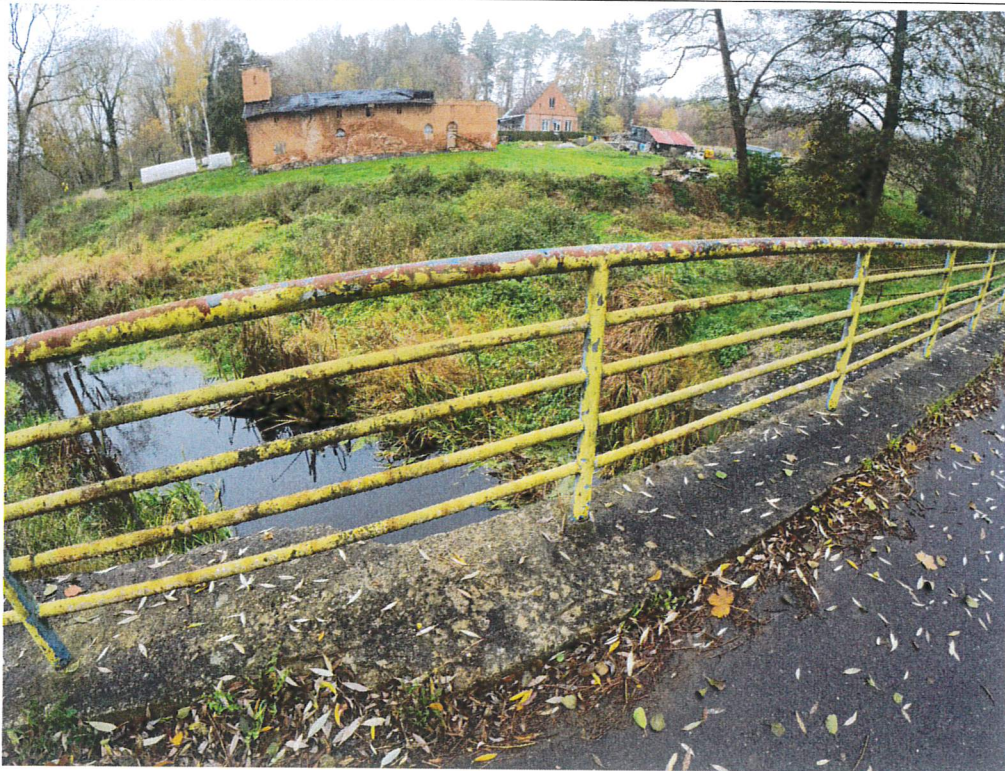
Fot. 1. Złuszczenie warstwy antykorozyjnej balustrady

| Lp | Element | Zalecenie |
|---|---|---|
| 05 | Balustrady, bariery, osłony | Oczyszczenie mechaniczne i zabezpieczenie powłoką antykorozyjną |

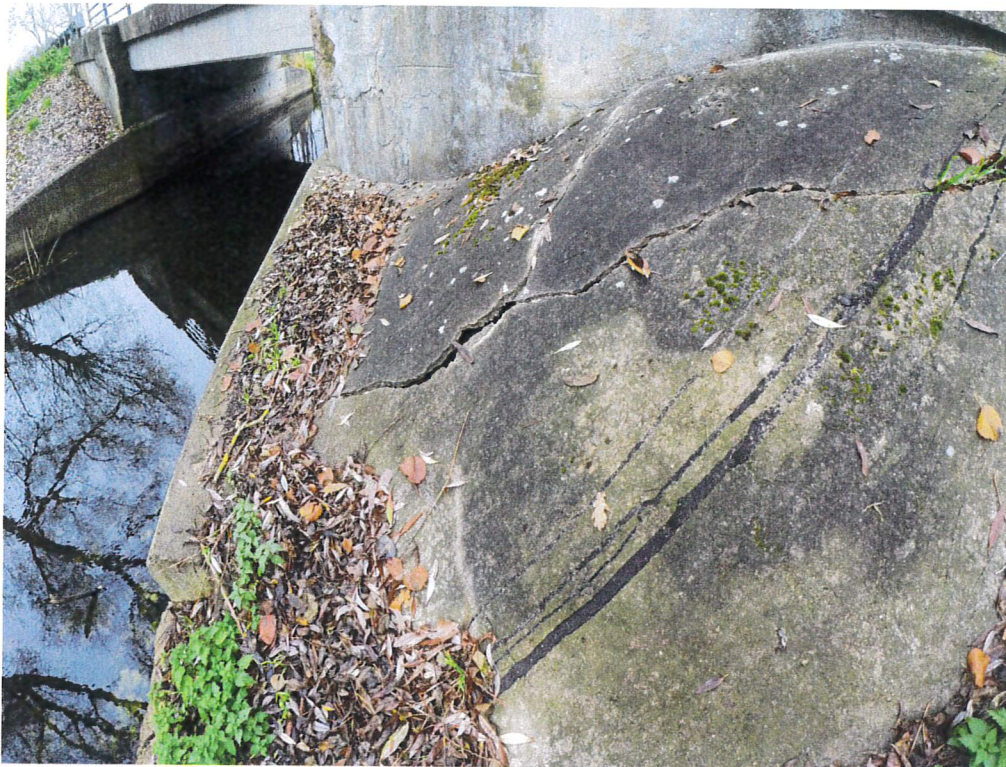
Fot. 2. Pęknięcia betonowego umocnienia nasypu

| Lp | Element | Zalecenie |
|---|---|---|
| 01 | Nasypy i skarpy | Naprawa betonowego umocnienia nasypów |

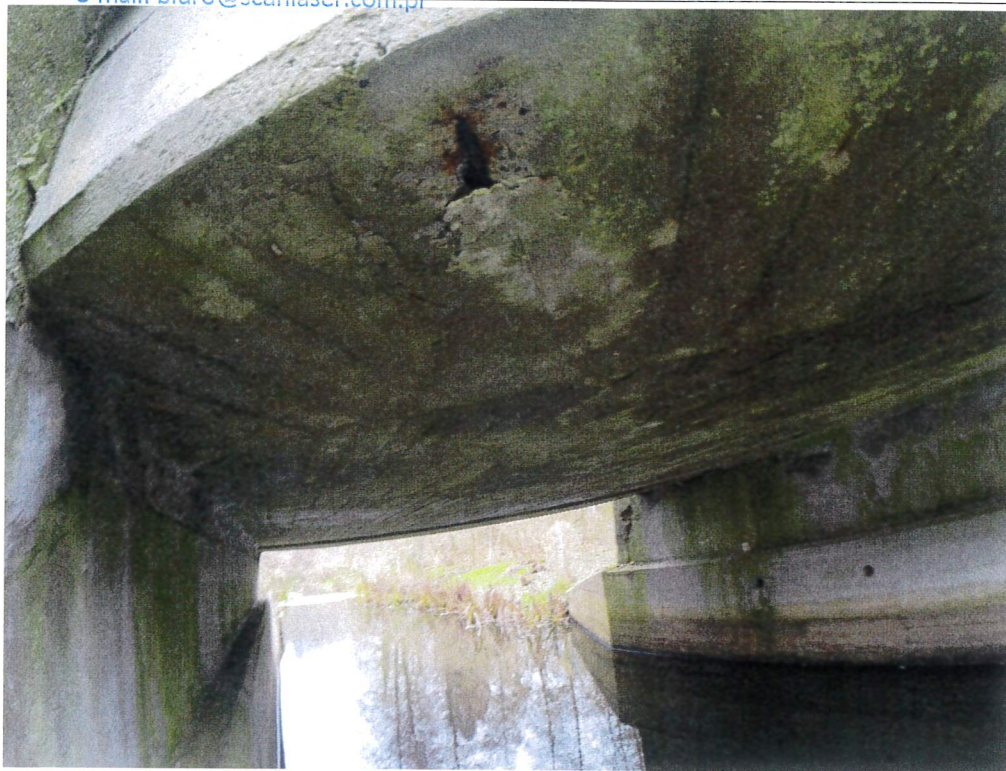
Fot. 3. Zwilgocenie, ubytek betonu, korozja zbrojenia płyty górnej

| Lp | Element | Zalecenie |
|---|---|---|
| 10 | Konstrukcja dźwigarów | Oczyszczenia, uzupełnienie ubytków, iniekcja rys oraz zabezpieczenie antykorozyjne powierzchni betonowych |

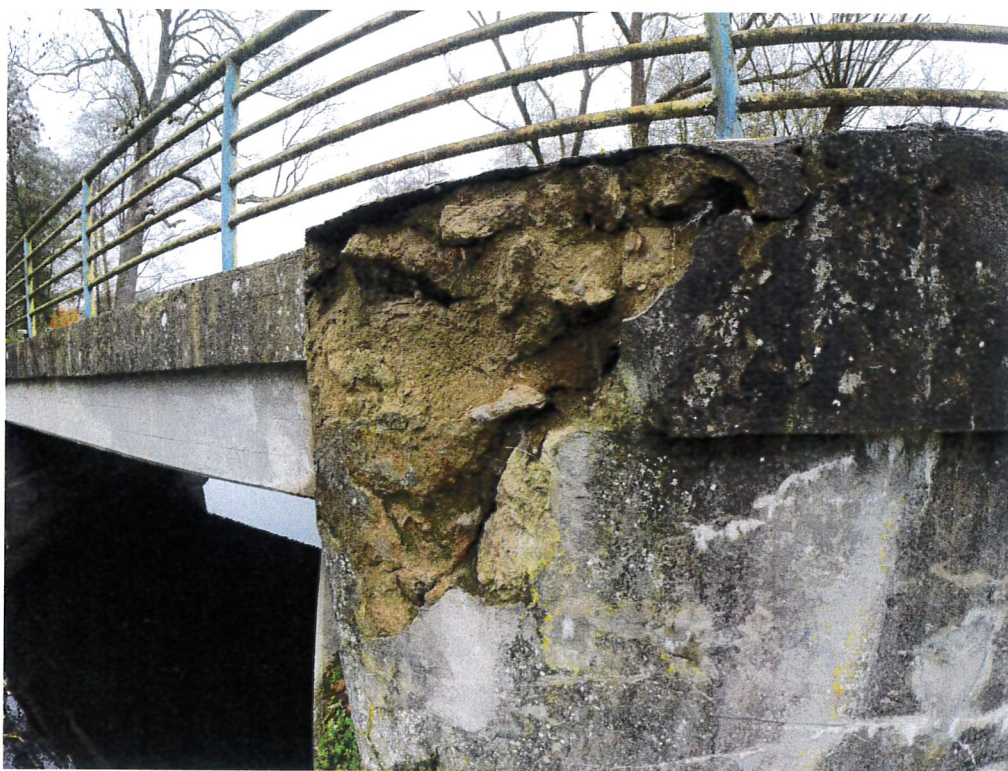
Fot. 4. Ubytki betonu gzymsu i ściany przyczółka

| Lp | Element | Zalecenie |
|---|---|---|
| 06 | Belki podporęczowe, gzymsy | Oczyszczenia, uzupełnienie ubytków, iniekcja rys oraz zabezpieczenie antykorozyjne powierzchni betonowych |
| 13 | Przyczółki | Oczyszczenia, uzupełnienie ubytków, iniekcja rys oraz zabezpieczenie antykorozyjne powierzchni betonowych |
